NOTE TECHNIQUE  
A MM. LES CONCESSIONNAIRES

N° 739

## DS 19 - ID. T.T. - H - T. 23

#### MODIFICATION DU PALIER CÔTÉ DISTRIBUTION

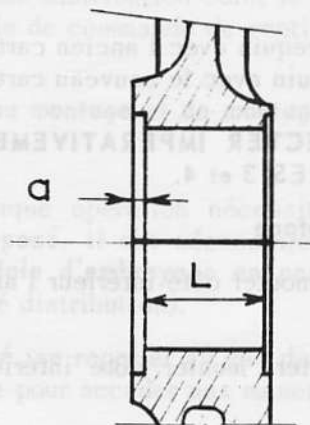
- a) Les joues de coussinet AR (en bronze, épaisseur 4 mm) sont remplacées par des joues réglées (jouis Vandervell, épaisseur 2,3 mm)
- b) La largeur du palier AR du carter moteur est augmentée, la cote **L** passe de 35,99 mm à 37,7 mm, la profondeur **a** du logement de la joue (côté intérieur du carter) est diminuée (de 2 mm elle passe à 1,4 mm)

- Avec l'ancien vilebrequin, monter l'ancienne joue en bronze (e = 4 mm) côté extérieur du carter et l'ancienne tondelle de botte (e = 2 mm)
- Avec le nouveau vilebrequin, monter la nouvelle joue réglée (e = 2,3 mm) côté extérieur du carter et la nouvelle tondelle de botte (e = 0,7 mm)

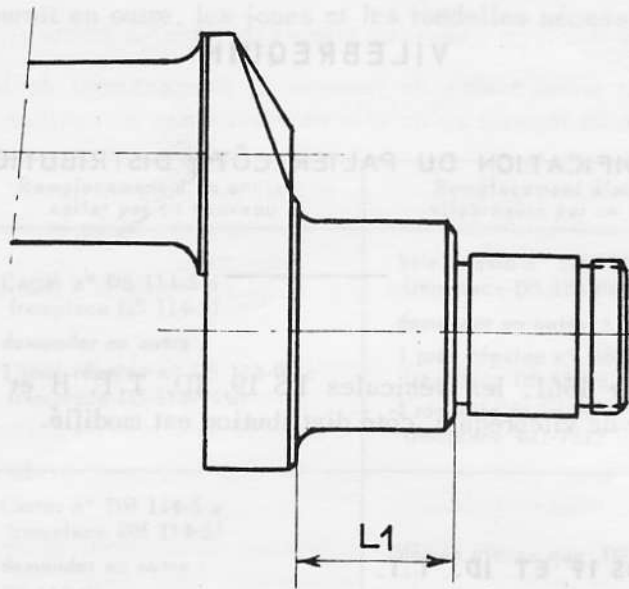
- c) La largeur du palier AR du vilebrequin est diminuée, la cote  $L_1$  passe de 44,1 mm à 42,3 mm.

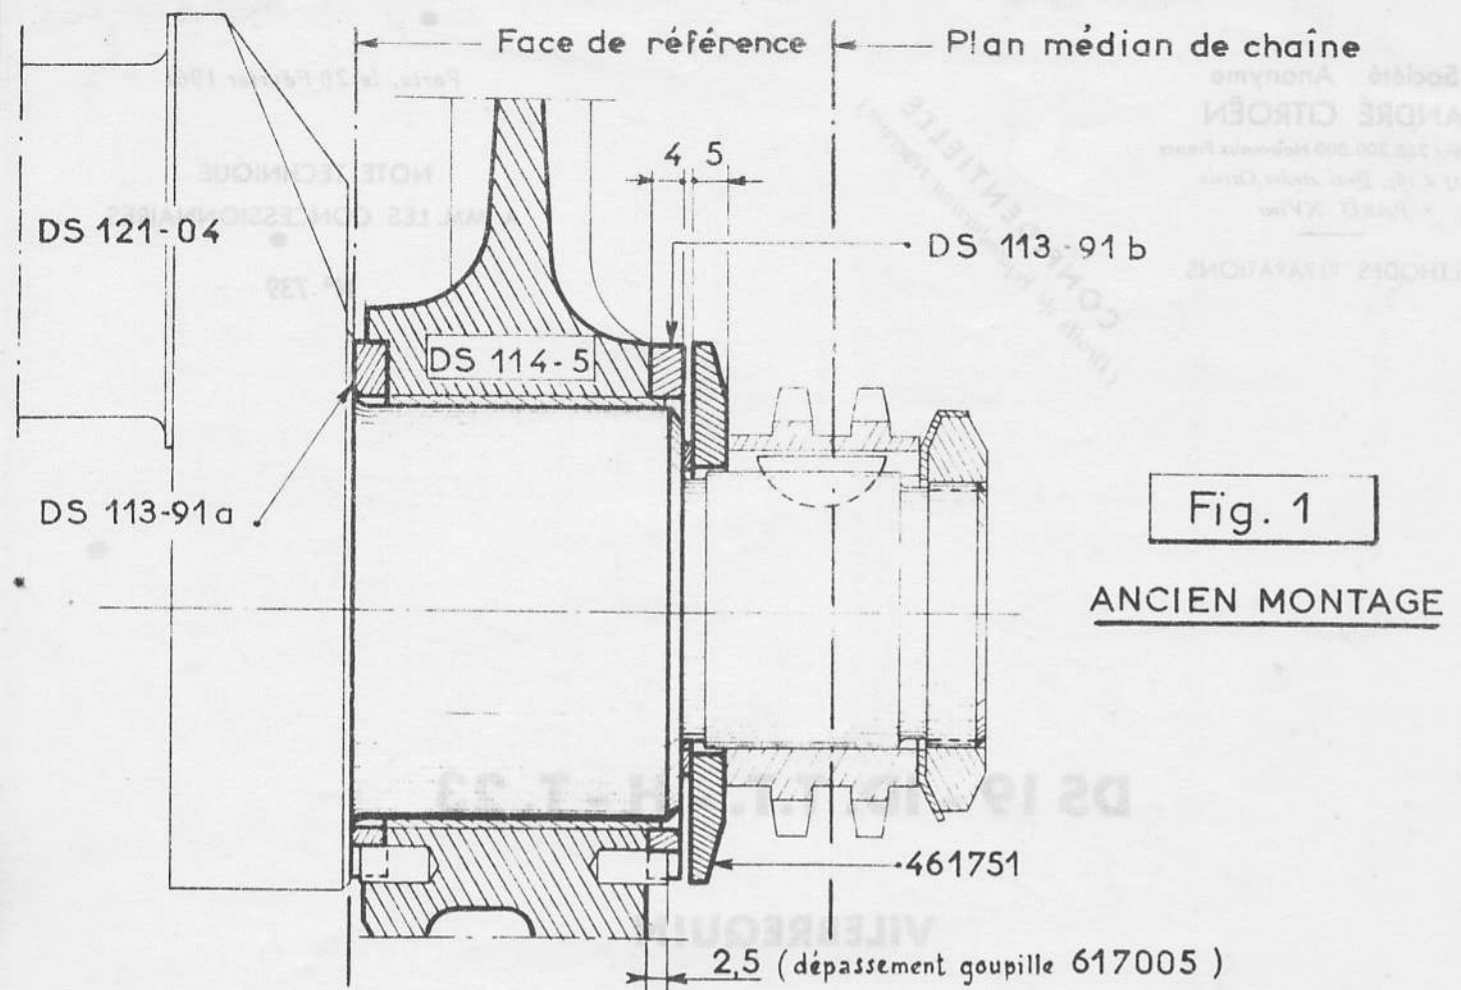
Fig. 1

- a) La figure 1 représente l'ancien montage, la figure 2 représente le nouveau.
- b) Les carters et les vilebrequins sont interchangeables, c'est-à-dire qu'il est possible de monter :
- Le nouveau vilebrequin avec l'ancien carter.
  - L'ancien vilebrequin avec le nouveau carter.

ANCIEN MONTAGE

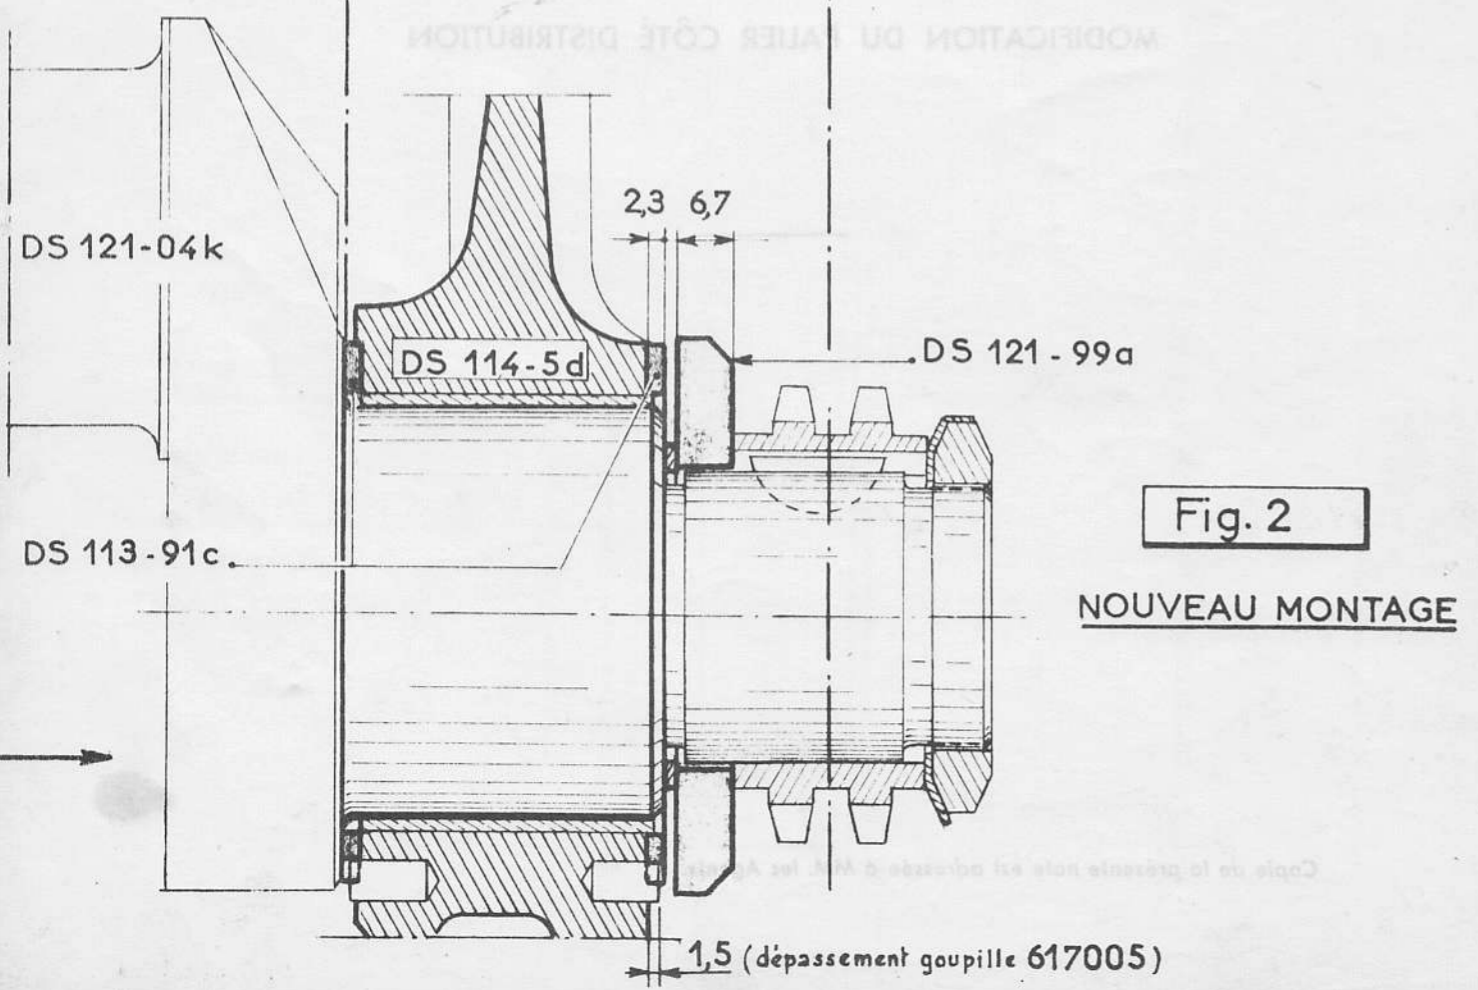
Fig. 2

- d) La rondelle de butée d'épaisseur 5 mm n° 461751 est remplacée par une rondelle d'épaisseur 6,7 mm n° DS 121-99a (voir fig. 1 et 2).
- e) Le dépassement de la goupille mécanindus n° 617005 dans le chapeau de palier est ramené de 2,5 à 1,5 mm.

f) **Cas du nouveau montage (fig. 2) et du montage : ancien vilebrequin - nouveau carter (fig. 4)**

Le déplacement latéral possible du vilebrequin (écrou de blocage du pignon de vilebrequin n° 461 494 non monté) est supérieur à la profondeur ( $a = 1,4 \text{ mm}$ ) du logement de la joue régulée (côté intérieur du carter).

Cette joue peut donc sortir de son logement si le vilebrequin s'écarte du palier, côté distribution.

NOUVEAU MONTAGE

Avant et pendant chaque opération nécessitant la dépose de l'écrou de blocage du pignon, il est nécessaire pour éviter que la joue sorte de son logement, **de pousser le vilebrequin vers le palier, côté distribution (Voir flèche fig. 2 et 4)** à l'aide d'un levier ou d'un coin oblique placé entre un maneton du vilebrequin et le carter (tout travail effectué sur la distribution nécessite la dépose du carter inférieur n° D 132-98).

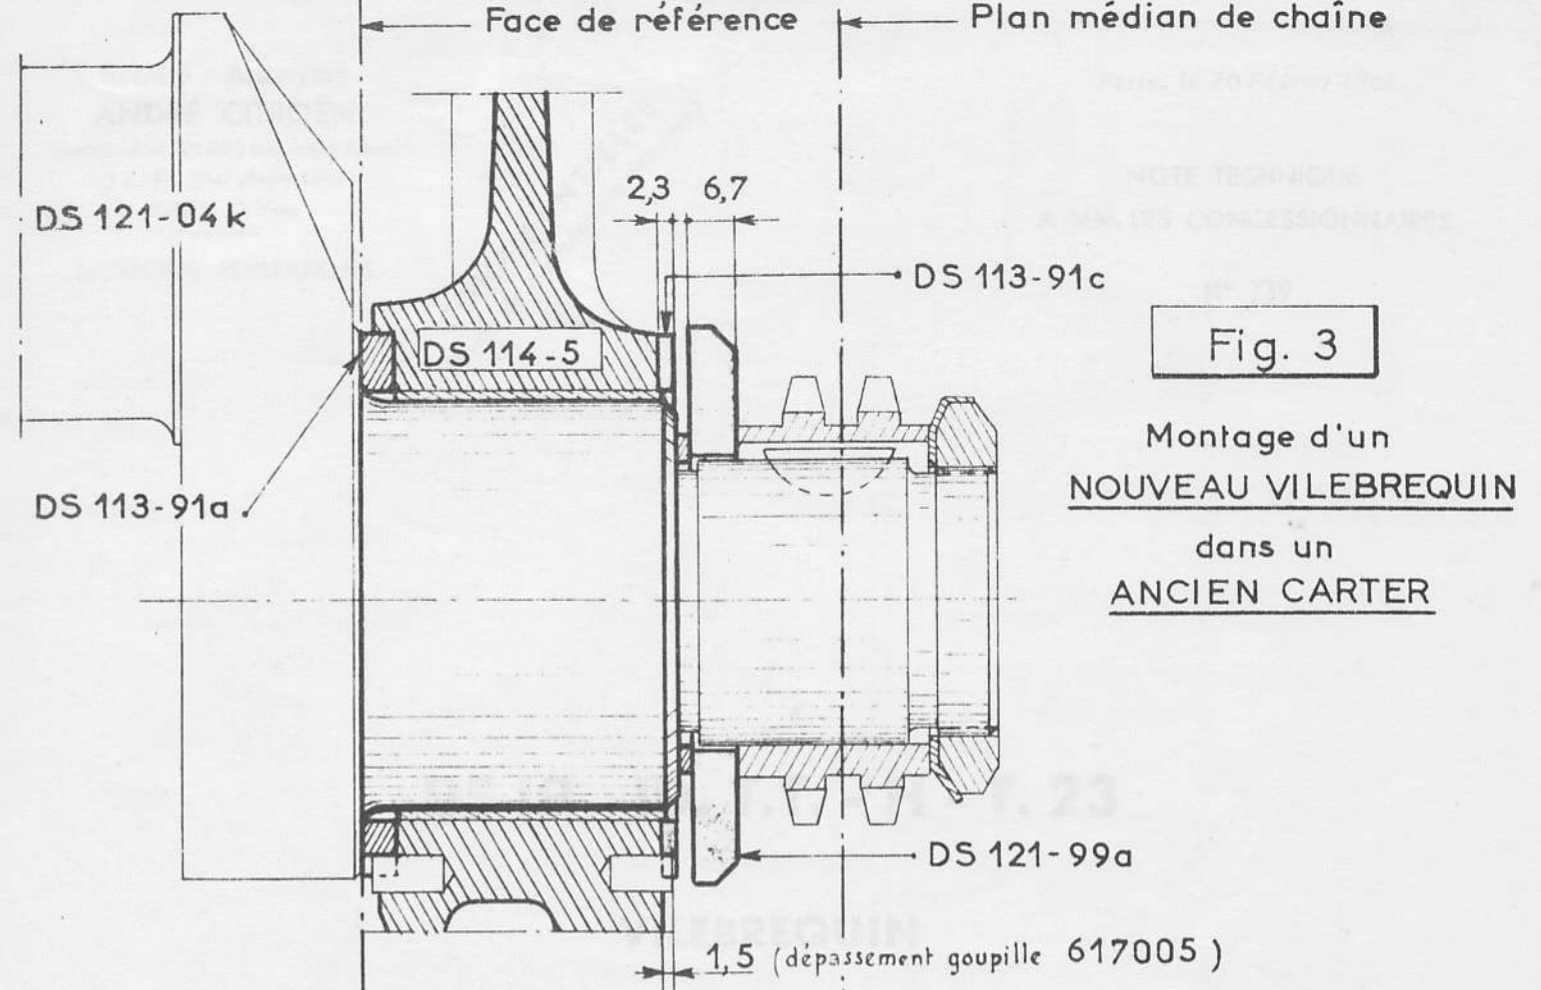
Fig. 3

e) **Cas du montage : nouveau vilebrequin-ancien carter (fig. 3)**

Montage d'un  
NOUVEAU VILEBREQUIN  
dans un  
ANCIEN CARTER

**Il faut prendre soin de ramener le dépassement de la goupille à la cote de 1,5 mm de façon à ce qu'elle ne vienne pas au contact de la rondelle de butée.**

La profondeur du trou de logement de cette goupille permet dans la plupart des cas de l'enfoncer d'un millimètre sans difficulté. Dans le cas contraire, il est nécessaire de diminuer sa longueur, ou de la remplacer.

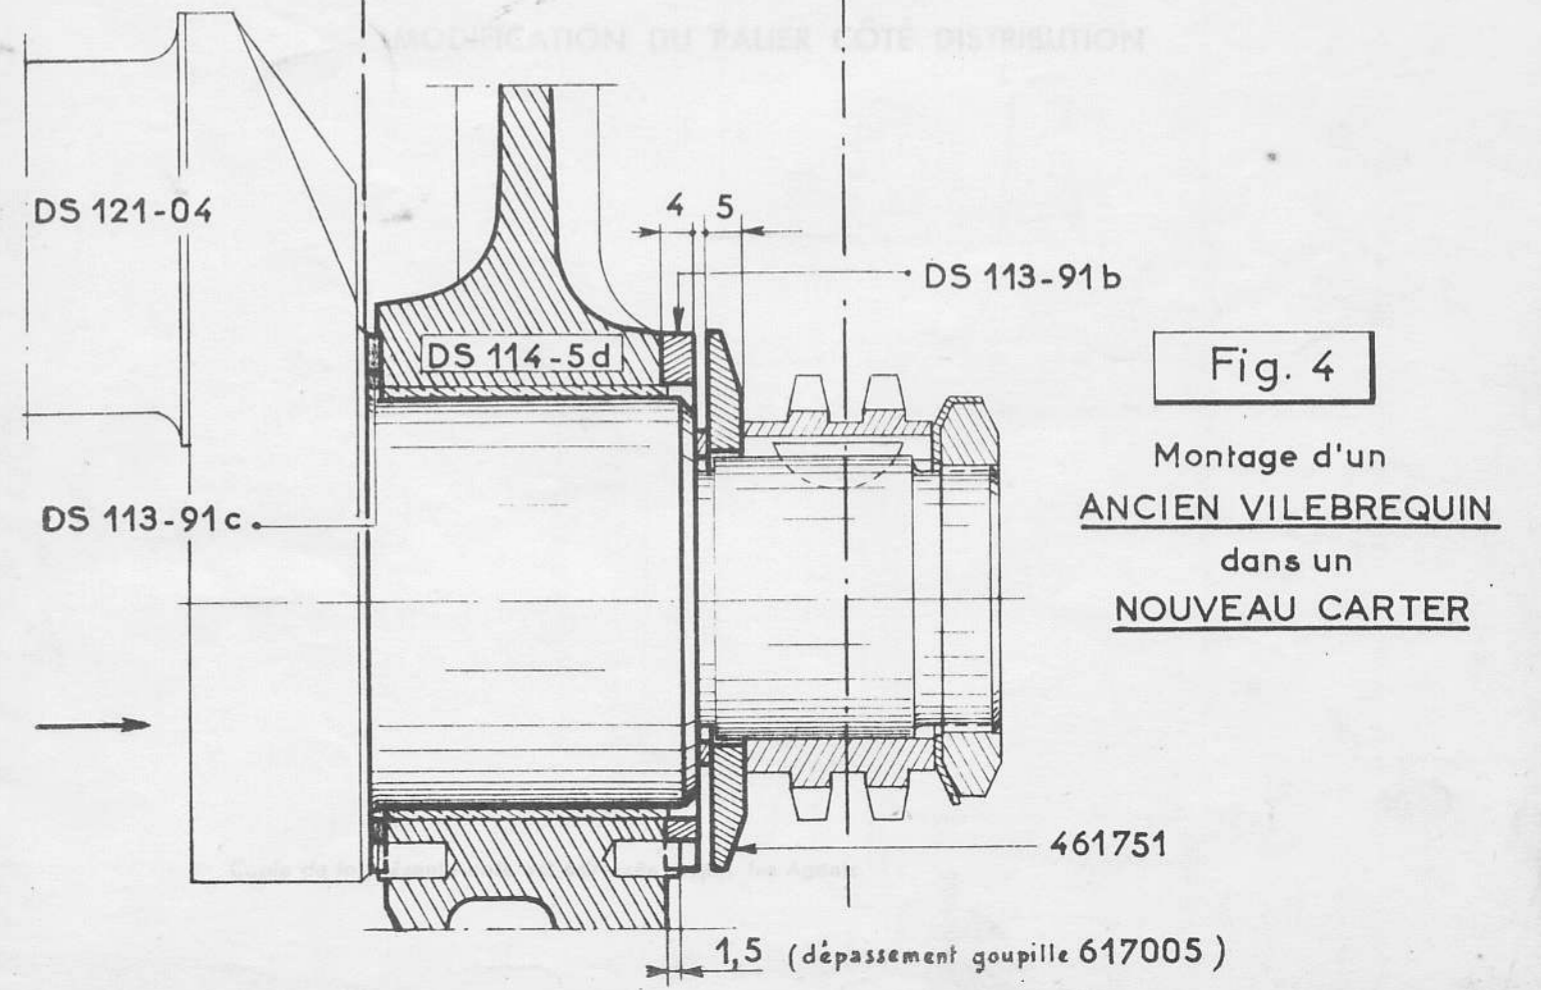
Fig. 4

Montage d'un  
ANCIEN VILEBREQUIN  
dans un  
NOUVEAU CARTER
